ESZTERGOM HELYI ÉPÍTÉSZETI ÉRTÉKKATASZTERE				Nyilvántartási szám:		É-315/A	
HRSZ: 17426		Cím: Simor János utca 9/A.			Városrész: Királyi város		
Épület megnevezése: lakóépület							
Építés ideje: a 20. század első felében 1929. után épült							
Városképi jelentősége: átlagos							
Műemléki környezet		Műemléki jelentőségű ter.		X		Régészeti terület	
Helyi védett terület		Helyi védett épület		X		Helyi védett épületrész	
Állapota: elhanyagolt							
Tulajdonos: magán							
Leírás:							
térstruktúra:		Településközpont, a történelmi város védőfala menti peremterület volt		építéstörténet:		20. század első felében épült modern kori épület	
telek:		1886-os kat. térkép 1901-es javításán az átmenő telket már kettéosztották, a mai 17427 hrsz-ú telekkel egyben volt		közterületi kapcsolat:		Kizárólag személybejárásra alkalmas kapuzata van.	
tömegforma:		Zártorú beépítésben álló földszintes épület, ikerház		tetőforma:		Utcával párhuzamos gerincállású nyeregtető

ESZTERGOM HELYI ÉPÍTÉSZETI ÉRTÉKKATASZTERE		Nyilvántartási szám:	É-315/A É-315/B
HRSZ: 17426-17427	Cím: Simor János utca 9/A. és 9/B.	Városrész:	Királyi város

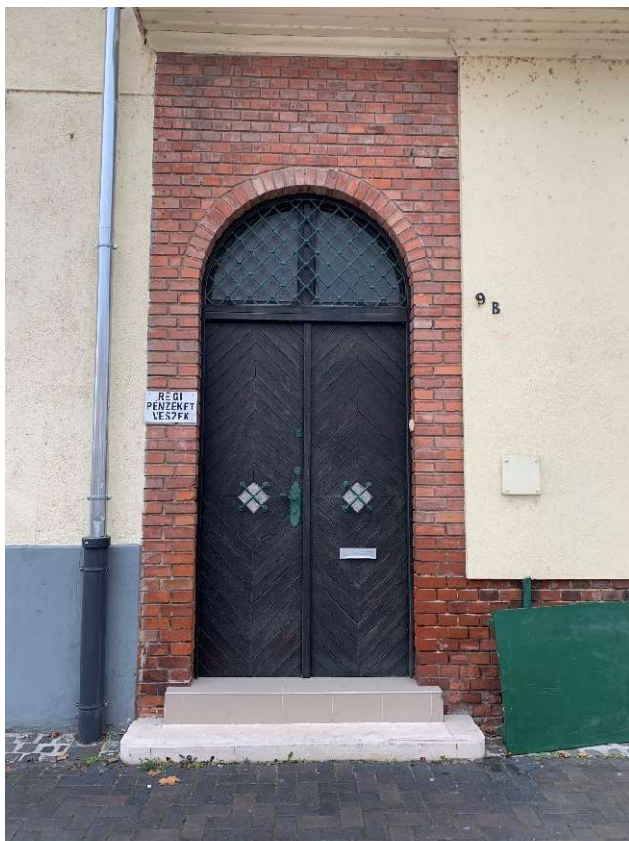
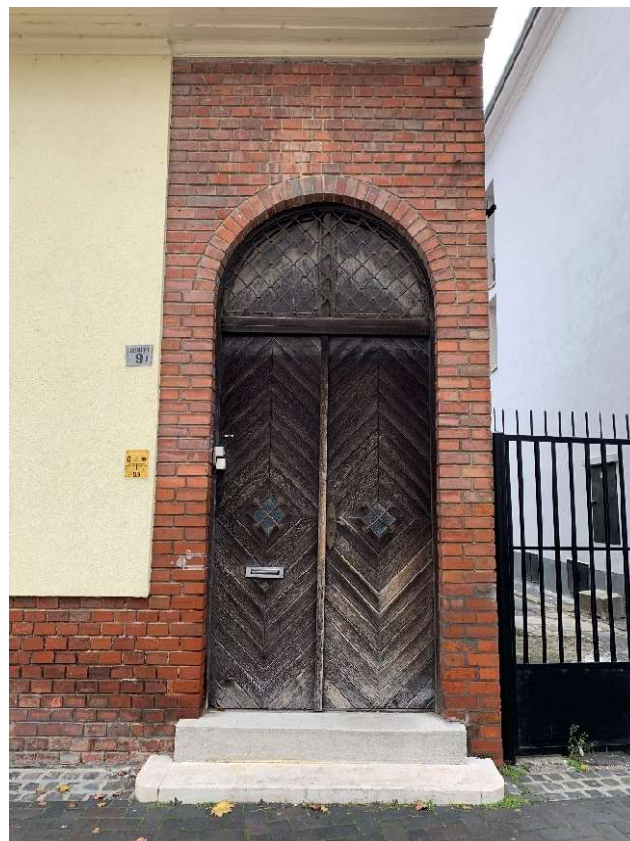
nyílás rendszer:		Háromtengelyes oldalkapus főhomlokzat		homlokzati nyílászárók:		hagyományos fa ablakok, köríves szemöldökű kétszárnyú tömörfa kapu	
homlokzati díszítések:				melléképület:		van	
				egyéb elemek:		Macskalépcső, vakolatlan nyerstégla tűzfal	
A védelem okának rövid leírása:				Értékelés:			
<p>A Királyi város ezen részét egykor jellemzően a város tehetősebb rétegei, a kézműves-, iparos mesteremberek és családjaik lakták. Ez a terület a középkori város peremterülete volt a fő utcából nyíló nagytelkek hátsókertjei voltak itt. A Simor János utca szokatlan szélességének oka az utca nyugati oldalán húzódott középkori városfal előtti egykori széles árok öröksége. A telkek megosztása a 19. sz. derekától indult meg, az utca beépítése ekkor kezdődött el. A belváros hosszirányú érrendszerének jelentős utcájában, a helyi építési kultúra jegyeit tömegformájában és beépítési módjában magán viselő épület, mely az utcakep értékes megőrzendő eleme.</p>				Védendő karakterhordozó elemek: <ul style="list-style-type: none">beépítési módtömegformatetőformanyílásrendaz eredeti ablakokaz eredeti kapukmacskalépcső

nyílás rendszer:		Háromtengelyes oldalkapus főhomlokzat		homlokzati nyílászárók:		Hagyományos fa ablakok, köríves szemöldökű kétszárnyú tömörfa kapu		
homlokzati díszítések:				melléképület:		nincs		
				egyéb elemek:		Macskalépcső, vakolatlan nyerstégla tűzfal		
A védelem okának rövid leírása:					Értékelés:			
<p>A Királyi város ezen részét egykor jellemzően a város tehetősebb rétegei, a kézműves-, iparos mesteremberek és családjaik lakták. Ez a terület a középkori város peremterülete volt a fő utcából nyíló nagytelkek hátsókertjei voltak itt. A Simor János utca szokatlan szélességének oka az utca nyugati oldalán húzódott középkori városfal előtti egykori széles árok öröksége. A telkek megosztása a 19. sz. derekától indult meg, az utca beépítése ekkor kezdődött el. A belváros hosszirányú érrendszerének jelentős utcájában, a helyi építési kultúra jegyeit tömegformájában és beépítési módjában magán viselő épület, mely az utcakép értékes megőrzendő eleme.</p>					Védendő karakterhordozó elemek:

Egyedi javaslatok: <ul style="list-style-type: none">Homlokzat, ill. tetőfelújítás esetén a szomszédos ikerházzal egységesen kezelendő anyaghasználat és színezés javasoltTetőfelújítás esetén az azbeszt anyagú héjazat cseréje hagyományos cserépre, természetes palára vagy pikkelyes fémlemezreHomlokzattfelújítás esetén a vakolatarchitektúra szakszerű, az utcához méltó építészeti minőségű helyreállításaTetőtérbeépítés esetén az épület kis mértékű magasítása a szomszédos 11. számú és a szemközti 10-12. szám alatti épületek figyelembe vételévelAz utcai oldalon kizárólag tetősíklablak létesíthető			
fotók: Sajtos-Kövesi Diána (2024. november)				adatfelvétel: Sajtos-Kövesi Diána (2024.)

<ul style="list-style-type: none">beépítési módtömegformatetőformanyílásrendaz eredeti ablakokaz eredeti kapukmacskalépcső			
					Egyedi javaslatok:			
					<ul style="list-style-type: none">Homlokzat, ill. tetőfelújítás esetén a szomszédos ikerházzal egységesen kezelendő anyaghasználat és színezés javasoltTetőfelújítás esetén az azbeszt anyagú héjazat cseréje hagyományos cserépre, természetes palára vagy pikkelyes fémlemezreHomlokzathelyújítás esetén a vakolatarchitektúra szaksterű, az utcához méltó építészeti minőségű helyreállításaTetőtérbeépítés esetén az épület kis mértékű magasítása a szomszédos 11. számú és a szemközti 10-12. szám alatti épületek figyelembe vételévelAz utcai oldalon kizárólag tetősíklablak létesíthető			
fotók: Sajtos-Kövesi Diána (2024. november)					adatfelvevő: Sajtos-Kövesi Diána (2024.)

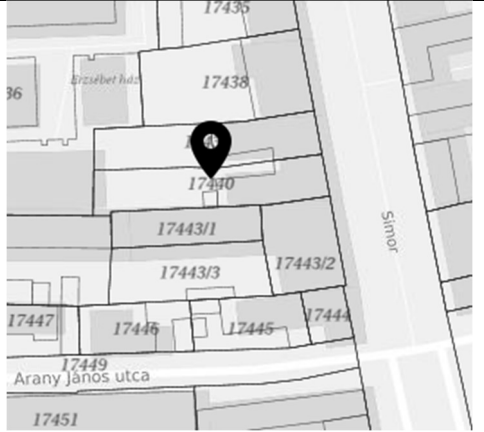
Építés ideje: 1880-as évek második fele – 1886-ra megépült								
Városképi jelentősége: átlagos								
Műemléki környezet		Műemléki jelentőségű ter.		Régészeti terület				
Helyi védett terület		Helyi védett épület		Helyi védett épületrész				
Állapota: elhanyagolt								
Tulajdonos: magán								
Leírás:								
térstruktúra:		Településközpont, a történelmi város védőfala menti peremterület volt		építéstörténet:		Eklektikus stílusú épület		
telek:		1886-ra már megtörtént az átmenő telek kettéosztása, de még a szomszédos 17440 hrsz-ú telekkel egyben volt		közterületi kapcsolat:		Ennek az épületrésznek csak személybejárásra alkalmas üzletbejárata van		
tömegforma:		Zártorú beépítésben álló U-alakú földszintes épület, mely jelenleg két telken áll		tetőforma:		Utcával párhuzamos gerincű nyeregtető

nyílás rendszer:		Átalakított homlokzat, eredetileg öttengelyes aszimmetrikus főhomlokzat		homlokzati nyílászárók:		Az üzlet kialakításakor az épület építéskori stílusát figyelmen kívül hagyó üzletportálokat létesítettek. A kapuzat eredeti		
homlokzati díszítések:		hiányos vakolat, vakolt lábazat		melléképület:		van		
				egyéb elemek:		macskalépcső, a kapu faragott sarokköve		
A védelem okának rövid leírása:					Értékelés:			
<p>A Királyi város ezen részét egykor jellemzően a város tehetősebb rétegei, a kézműves-, iparos mesteremberek és családjaik lakták. Ez a terület a középkori város peremterülete volt a fő utcából nyíló nagytelkek hátsókertjei voltak itt. A Simor János utca szokatlan szélességének oka az utca nyugati oldalán húzódott középkori városfal előtti egykori széles árok öröksége. A telkek megosztása a 19. sz. derekától indult meg, az utca beépítése ekkor kezdődött el. A belváros hosszirányú érrendszerének jelentős utcájában, a helyi építési kultúra jegyeit magán viselő eklektikus stílusú épület, mely az utcakép értékes megőrzendő eleme.</p>					Védendő karakterhordozó elemek:

Egyedi javaslatok:			
					<ul style="list-style-type: none">Szakszerű és az épület építéskori stílusát tükröző színezésű homlokzathelyreállítás, az eredeti nyílásrend helyreállítása, az üzlet részére max. egy bejárat létesíthetőA cégtáblák, üzletfeliratok, kirakatok stb. egységesítése az épület stílusát figyelembe véve, elsősorban cégérek alkalmazásaA vezetékek belső oldali, rejtett vezetéseTetőfelújítás esetén az azbeszt anyagú héjazat cseréje hagyományos cserépre, természetes palára vagy pikkelyes fémlemezreTetőtérbeépítés akkor lehetséges, ha tetőszerkezet lehetővé teszi, az utcai oldalon kizárólag tetősíklablak létesíthető			
fotók: Sajtos-Kövesi Diána (2024. november)					adatfelvevő: Sajtos-Kövesi Diána (2024.)

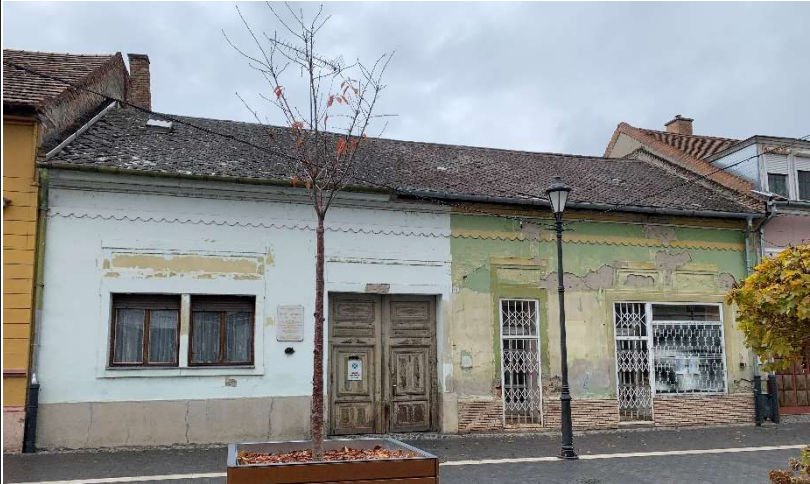
<ul style="list-style-type: none">beépítési módtömegformatetőformaaz építéskori nyílásrendaz eredeti vakolatarchitektúraaz eredeti kapuzat

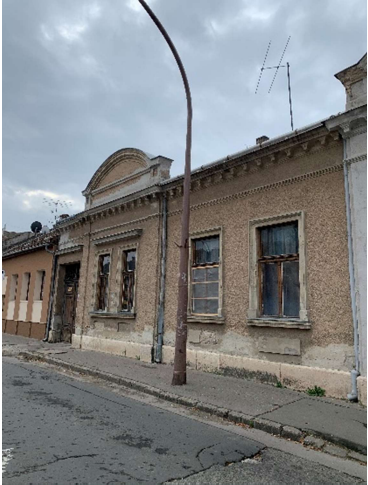
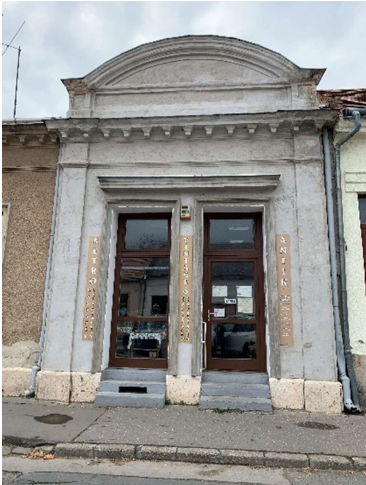
nyílás rendszer:		Héttengelyes, oldalkapus főhomlokzat, eredetileg b-a-a-a-a-a kiosztással. A jobb oldali két ablak átalakított		homlokzati nyílászárók:		Hagyományos kétszárnyú fa ablakok és kapu		
homlokzati felületképzés:		Homok színű kapart vakolat, mészkeő lábazat		melléképület:		van		
A védelem okának rövid leírása:						Értékelés:		
<p>A Királyi város ezen részét egykor jellemzően a város tehetősebb rétegei, a kézműves-, iparos mesteremberek és családjaik lakták. Ez a terület a középkori város peremterülete volt a fő utcából nyíló nagytelkek hátsókertjei voltak itt. A Simor János utca szokatlan szélességének oka az utca nyugati oldalán húzódott középkori városfal előtti egykori széles árok öröksége. A telkek megosztása a 19. sz. derekától indult meg, az utca beépítése ekkor kezdődött el. A belváros hosszirányú érrendszerének jelentős utcájában, a helyi építési kultúra jegyeit magán viselő eklektikus stílusú épület, mely az utcakép értékes megőrzendő eleme.</p> <div>

Egyedi javaslatok: <ul style="list-style-type: none">Szakszerű és az épület építéskori stílusát tükröző színezésű homlokzati felújítás, az üzletportálok stílusához igazodó cseréjeA cégtáblák, üzletfeliratok, kirakatok stb. egységesítése az épület stílusát figyelembe véve, elsősorban cégerek alkalmazásaTetőfelújítás esetén az azbeszt anyagú héjazat cseréje hagyományos cserépre, természetes palára vagy pikkelyes fémlemezreTetőtérbeépítés akkor lehetséges, ha tetőszerkezet lehetővé teszi, az utcai oldalon kizárólag tetősikablak létesíthető		
fotók: Sajtos-Kövesi Diána (2024. november)						adatfelvétel: Sajtos-Kövesi Diána (2024.)

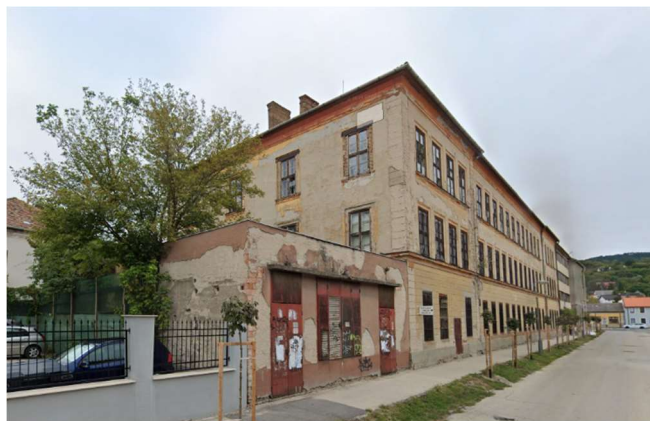
Sissay köz felé eső épület

tömegforma:		Háromszintes téglalap alaprajzi formájú épületek, utcával párhuzamos elhelyezéssel		tetőforma:		Utcával párhuzamos gerincű nyeregtetős épületek	
nyílás rendszer:		Szimmetrikus 12 (Kossuth utca felé eső ép), illetve 20 (Simor u. és Sissay köz felé néző ép.) tengelyes főhomlokzat.		homlokzati nyílászárók:		Hagyományos osztású kétszárnyú fa ablakok, a középmezőben már nincsenek meg az íves ablakok. A földszint átalakított	
homlokzati díszítések:		Sárga színű vakolat, a földszinten kváderes kivitelen		melléképület:		nincs	
A védelem okának rövid leírása:				Értékelés:			
<p>A Kossuth utca-Sissay köz sarkán felépített nagyszabású kaszárnya épületegyüttese karakteres léptékváltást jelent a Kossuth utca hosszú déli szakaszának kiegyensúlyozott zárt sorú földszintes világához képest. A fő utca Sissay közig terjedő páros oldalának induló épülete az 1950-es években a Három Szerecsen Fogadó helyén épület háromszintes épület, míg záró épületcsoportja az egykori laktanya hangsúlyos szintén utcafronti háromszintes épületegyüttese, melyek az első „vasbeton-födémek” házak a városban. Ezek között eredetileg végig földszintes. Az épületegyüttes a belváros értékes utcaféképi és városszerkezeti eleme. 1894-ben lett Esztergom a 26. sz. gyalogezred új törzshegye. A második világháború után az épületegyüttesben működött az ún. Granvisus szemüvegkeretgyár.</p>				Védendő karakterhordozó elemek:

<ul style="list-style-type: none">beépítési módtömegformatetőformanyílásrendvakolatarchitektúraaz eredeti nyílászárók			
				Egyedi javaslatok:			
				<ul style="list-style-type: none">A volt gyalogsági laktanya épületegyüttesének már felújított – Kossuth Lajos utca 38/B. szám alatt fekvő 17473 hrsz-ú ingatlanon lévő – épületével megegyező minőségű és megjelenésű homlokzati rekonstrukcióA Kossuth utcai telekhatáron a kerítés megszüntetése, közpark kialakításaA későbbi építésű toldalékok, építmények elbontása javasoltAz épületekben lakás- vagy irodafunkció kialakítása kívánatos, nagy belső parkosított kerttel			
fotók: Sajtos-Kövesi Diána (2024. november)				adatfelvevő: Sajtos-Kövesi Diána (2024.)

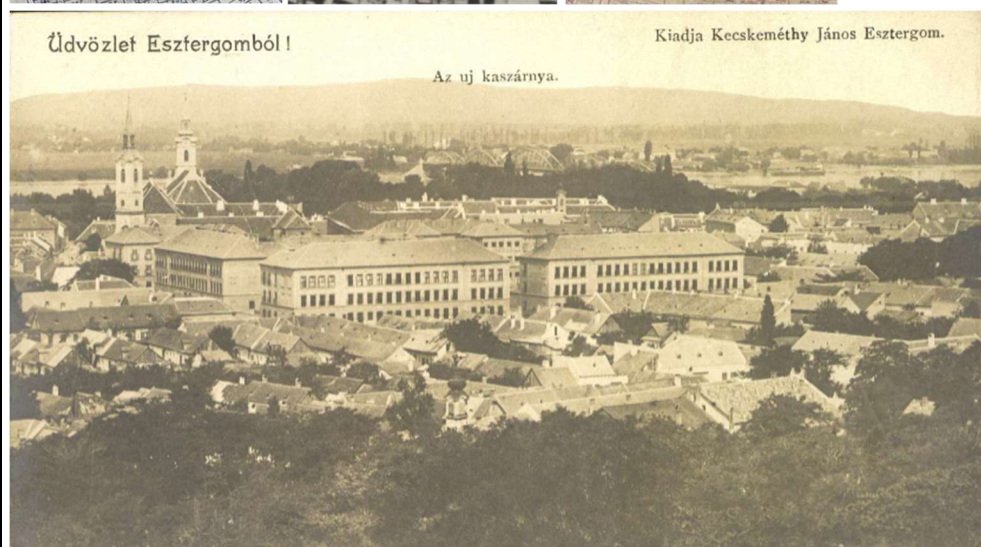
Az óriástelek kicsivel kisebb elődje már az 1777-ben készült Eperjessy-féle térképen is fellelhető. Az 1886. évi kataszteri térkép, a korábbi kisebb telken is már Laktanyát ábrázol. A 26. császári és királyi gyalogezred számára létesített laktanya 1893-95-évi építésének idejére a telket egészen a Sissay közig megnagyobbították.

Képeslap: Üdvözlét Esztergomból! Az új kaszárnya 1906.

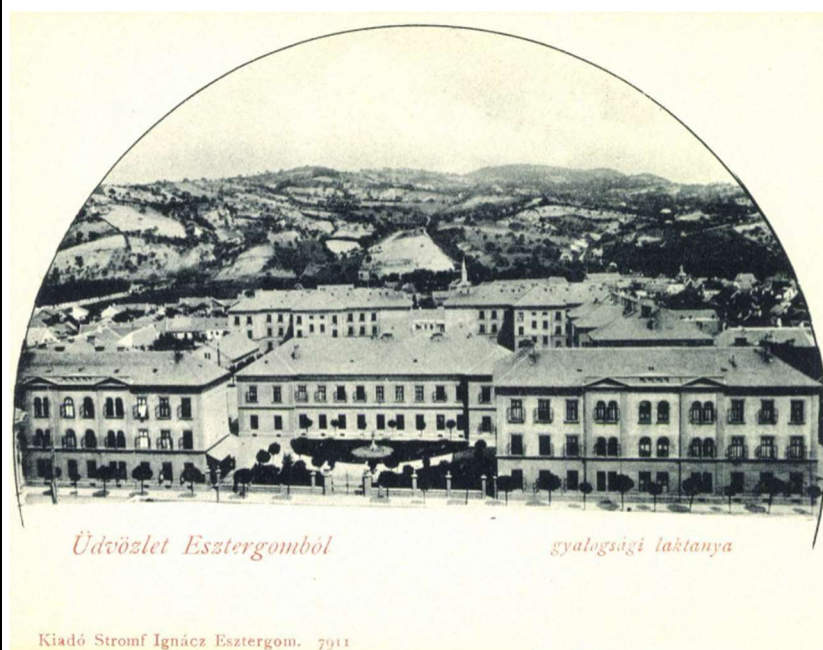
Képeslap részlet: Üdvözlét Esztergomból; Gyalogsági laktanya 1935.

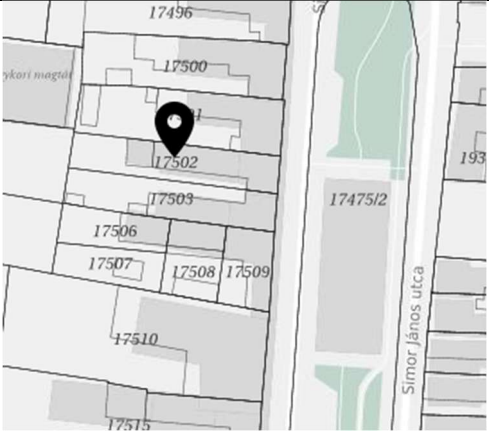
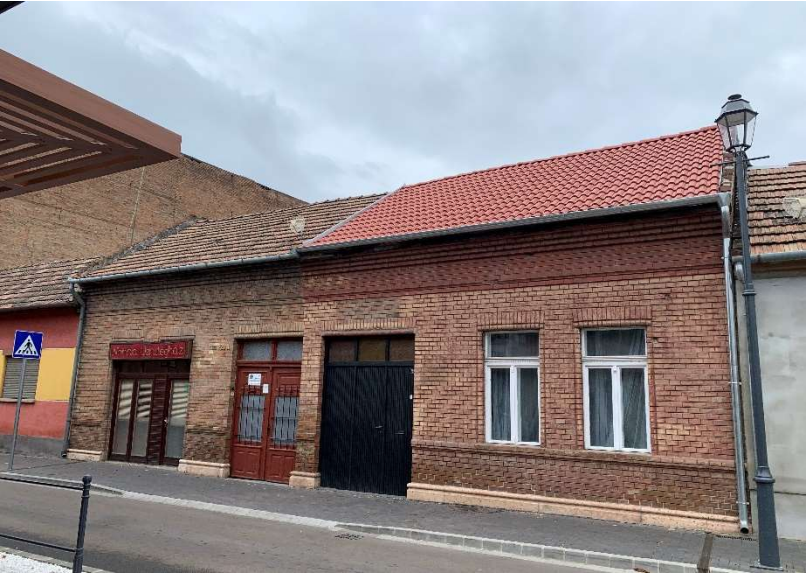
ESZTERGOM HELYI ÉPÍTÉSZETI ÉRTÉKKATASZTERE				Nyilvántartási szám:		É-322/A	
HRSZ: 17502		Cím: Simor János utca 59.			Városrész: Királyi város		
Épület megnevezése: lakóépület

Építés ideje: a 20. század első felében 1929. után épült							
Városképi jelentősége: átlagos							
Műemléki környezet		Műemléki jelentőségű ter.					Régészeti terület
Helyi védett terület		Helyi védett épület		Helyi védett épületrész			
Állapota: alapvetően jó állapotú, felújított							
Tulajdonos: magán							
Leírás:							
térstruktúra:		Településközpont – a történelmi város védő-fala menti peremterület volt		építéstörténet:		20. század első felében épült modern kori épület	
telek:		1929. utáni telekalakítás, a helyén korábban apró telkek voltak		közterületi kapcsolat:		Személygépkocsi behajtásra alkalmas kapuzata van	
tömegforma:		Zártsorú beépítésben álló L-alakú ikerház		tetőforma:		Utcával párhuzamos gerincű nyeregtető

nyílás rendszer:		Háromtengelyes oldalkapus főhomlokzat.		homlokzati nyílászárók:		Hagyományos fa szerkezetű ablakok és kapu	
homlokzati díszítések:		Téglaarchitektúra		melléképület:		van	
A védelem okának rövid leírása:				Értékelés:			
<p>Az épület a Királyi város egykori agrár-negyedében található, ahol jellemzően az őstermelők és családjaik laktak. A Simor János utca szokatlan szélességének oka az utca nyugati oldalán húzódott középkori városfal előtti egykori széles árok öröksége. A belváros hosszirányú érrendszerének jelentős utcájában, a helyi építési kultúra jegyeit beépítési módjában és tömegformájában magán viselő, mely az utcakép értékes megőrzendő eleme.</p>

Védendő karakterhordozó elemek: <ul style="list-style-type: none">telekformabeépítési módtömegformatetőformanyílásrenda még eredeti ablakoktéglaburkolat és téglaarchitektúramészko lábazatmacskalépcső			
				Egyedi javaslatok: <ul style="list-style-type: none">Rendszeres szakszerű karbantartás
